Wischwasserpumpen

Wichtige Produktinformation

washer pumps

Important Productinformation

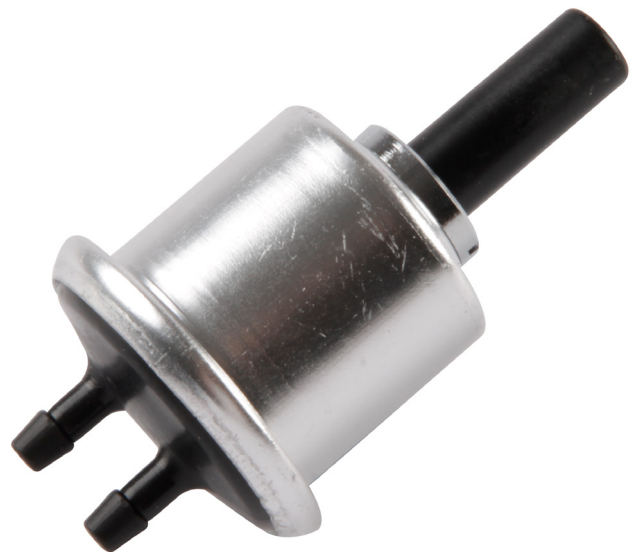
ID 7539

„In-Line“ Rückschlagventil im Ansaugschlauch:

Non-return valve in-line:

Sollten Sie Probleme mit der Funktion Ihrer neuen Pumpe haben, überprüfen Sie bitte zunächst, ob das System über ein funktionstüchtiges Rückschlagventil verfügt. Diese Rückschlagventile können im Ansaugsieb der Wischwasserflasche oder aber „In-Line“ im Ansaugschlauch verbaut sein. Wir empfehlen bei Austausch der Wischerpumpe auch eine Erneuerung des Ventils.

We would recommend to swap the non-return valve too, if you fit a new washer pump.
