## Verbesserte Lichtmaschine

### Einbauanleitung

This new unit is a direct replacement for the original 11AC alternator fitted to the E type series one. It will require modifications to the vehicle's wiring, so installation should only be attempted by a competent auto electrician as the unit contains delicate internal components which could be damaged by incorrect wiring. Before starting any work, remove the negative battery lead to isolate the battery. Remove the brown/white (N/W), brown/green (N/G) and brown/purple (N/P) wires from the rear of the original alternator and if fitted, the brown/yellow (N/Y) wire must also be removed. Remove the alternator and retain all fixings. The original pulley and fan will need to be removed and retained for re-use on the new alternator.

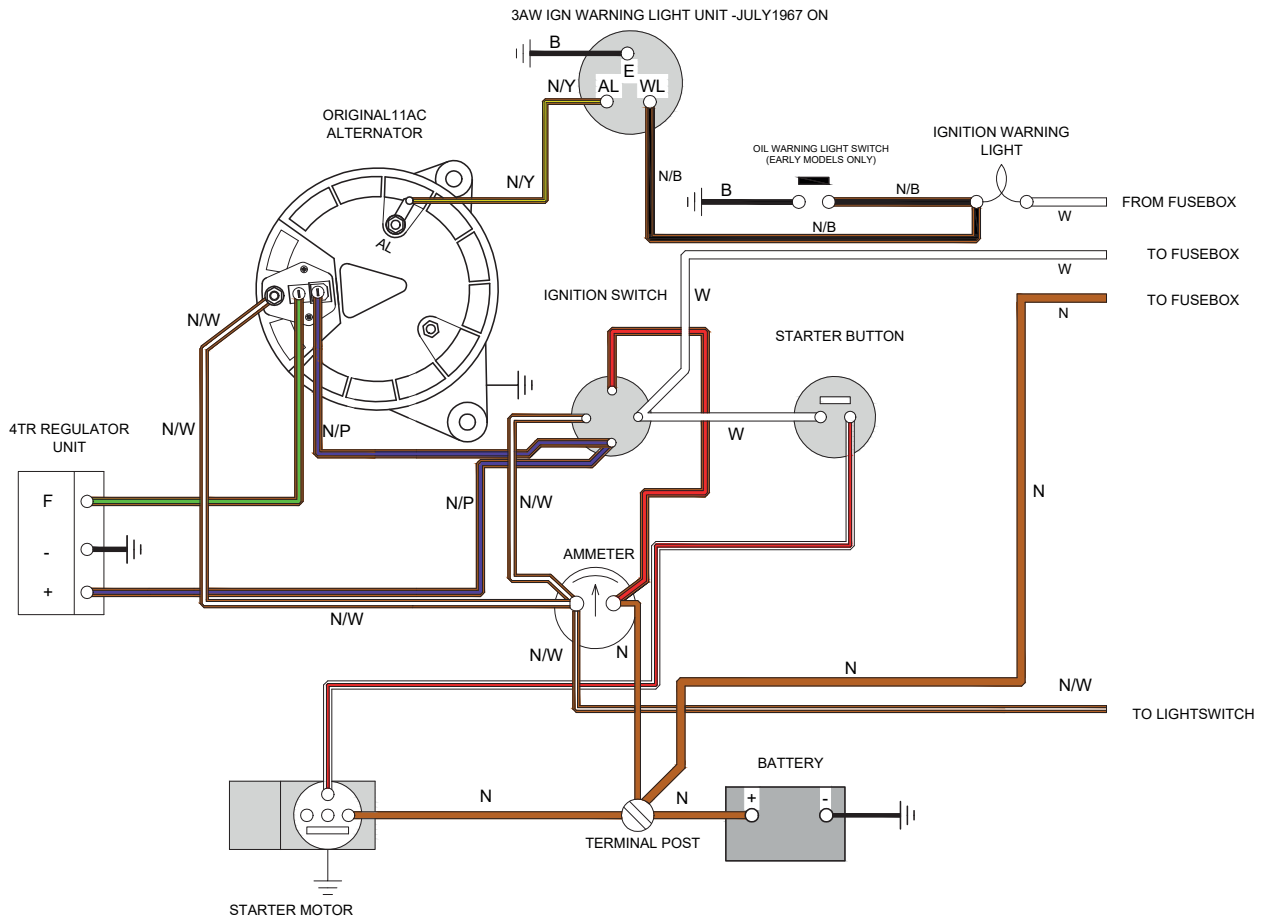
# Original Wiring Diagram

Study the wiring diagrams carefully (shown overleaf). Cars made before 1967 do not have a 3AW charge light relay (located above the 4TR alternator control unit) so there will not be a brown/yellow lead connected to the AL terminal on the alternator. On later vehicles, the brown yellow wire is simply replaced on the alternator terminal marked 'AL'. The thick brown/white wire should be connected to the terminal stud marked 'B' and the brown/purple wire should

be connected to the 'Lucar' type terminal marked D+. The remaining brown/green wire is not required and needs to be isolated, so it can be cut off or taped back to the harness. The 4TR control box is no longer required as the new alternator is fully self-regulating so needs to be isolated. It can be left in-situ for originality but the brown/purple wire will need to be cut and insulated, either at the control box end or at the ignition switch. **It is very important to isolate this wire** as it is an un-fused supply, direct from the ignition switch and will cause severe damage to the wiring harness and switch if a bare end is allowed to contact earth (ground).
