Vitreous Enamel

Keine Gewährleistung auf die Emaille

No Warranty for Vitreous Enamel Surface

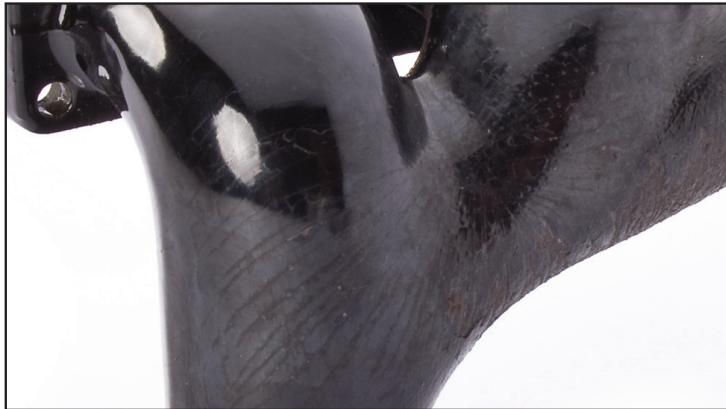
Dieser Auslasskrümmer ist mit einer glasbasierten Emaille beschichtet. Die Beschichtung selbst und das Beschichtungsverfahren entsprechen genau dem Original. Kein anderer Prozess erzeugt diese Originaloberfläche. Von Nachteil ist die mögliche Mikrorissbildung der Emaille, die im Laufe der Zeit zu sichtbaren Rissen in der Beschichtung führen kann.

Please note that although these manifolds have been coated in vitreous enamel as per original specification, there are no guarantees applicable to the longevity of such coating. There are certain procedures that can be suggested to help to reduce the blistering of this Coating:

Wir empfehlen ein möglichst vorsichtiges "Einfahren", sowie ein angemessenes Warmfahren, davon profitiert nicht zuletzt auch der Motor. Nach der Montage sollten Sie den Motor einige Minuten im Leerlauf laufen und wieder vollständig abkühlen lassen. Anschließend den Motor im Leerlauf auf Betriebstemperatur bringen und wieder vollständig abkühlen lassen. Während der ersten 2000 km Drehzahlen über 4000 U/min möglichst vermeiden. Auch bitte auf korrekte Vergasereinstellung achten: Läuft der Motor zu mager, wird das Abgas heißer!

1. Ensure that the ignition timing and fuel mixture are within specification prior to fitment
2. When fitted for the first time, run engine at idle for few minutes, switch off and allow to cool fully. When cooled run to normal engine temperature at idle and allow to cool fully.
3. For the first 1000 miles try to keep engine to low RPM (Do not exceed 4000 RPM)
